A/C-service

Vi reparerar och underhåller allt inom bilklimat på personbilar och lätta fordon.

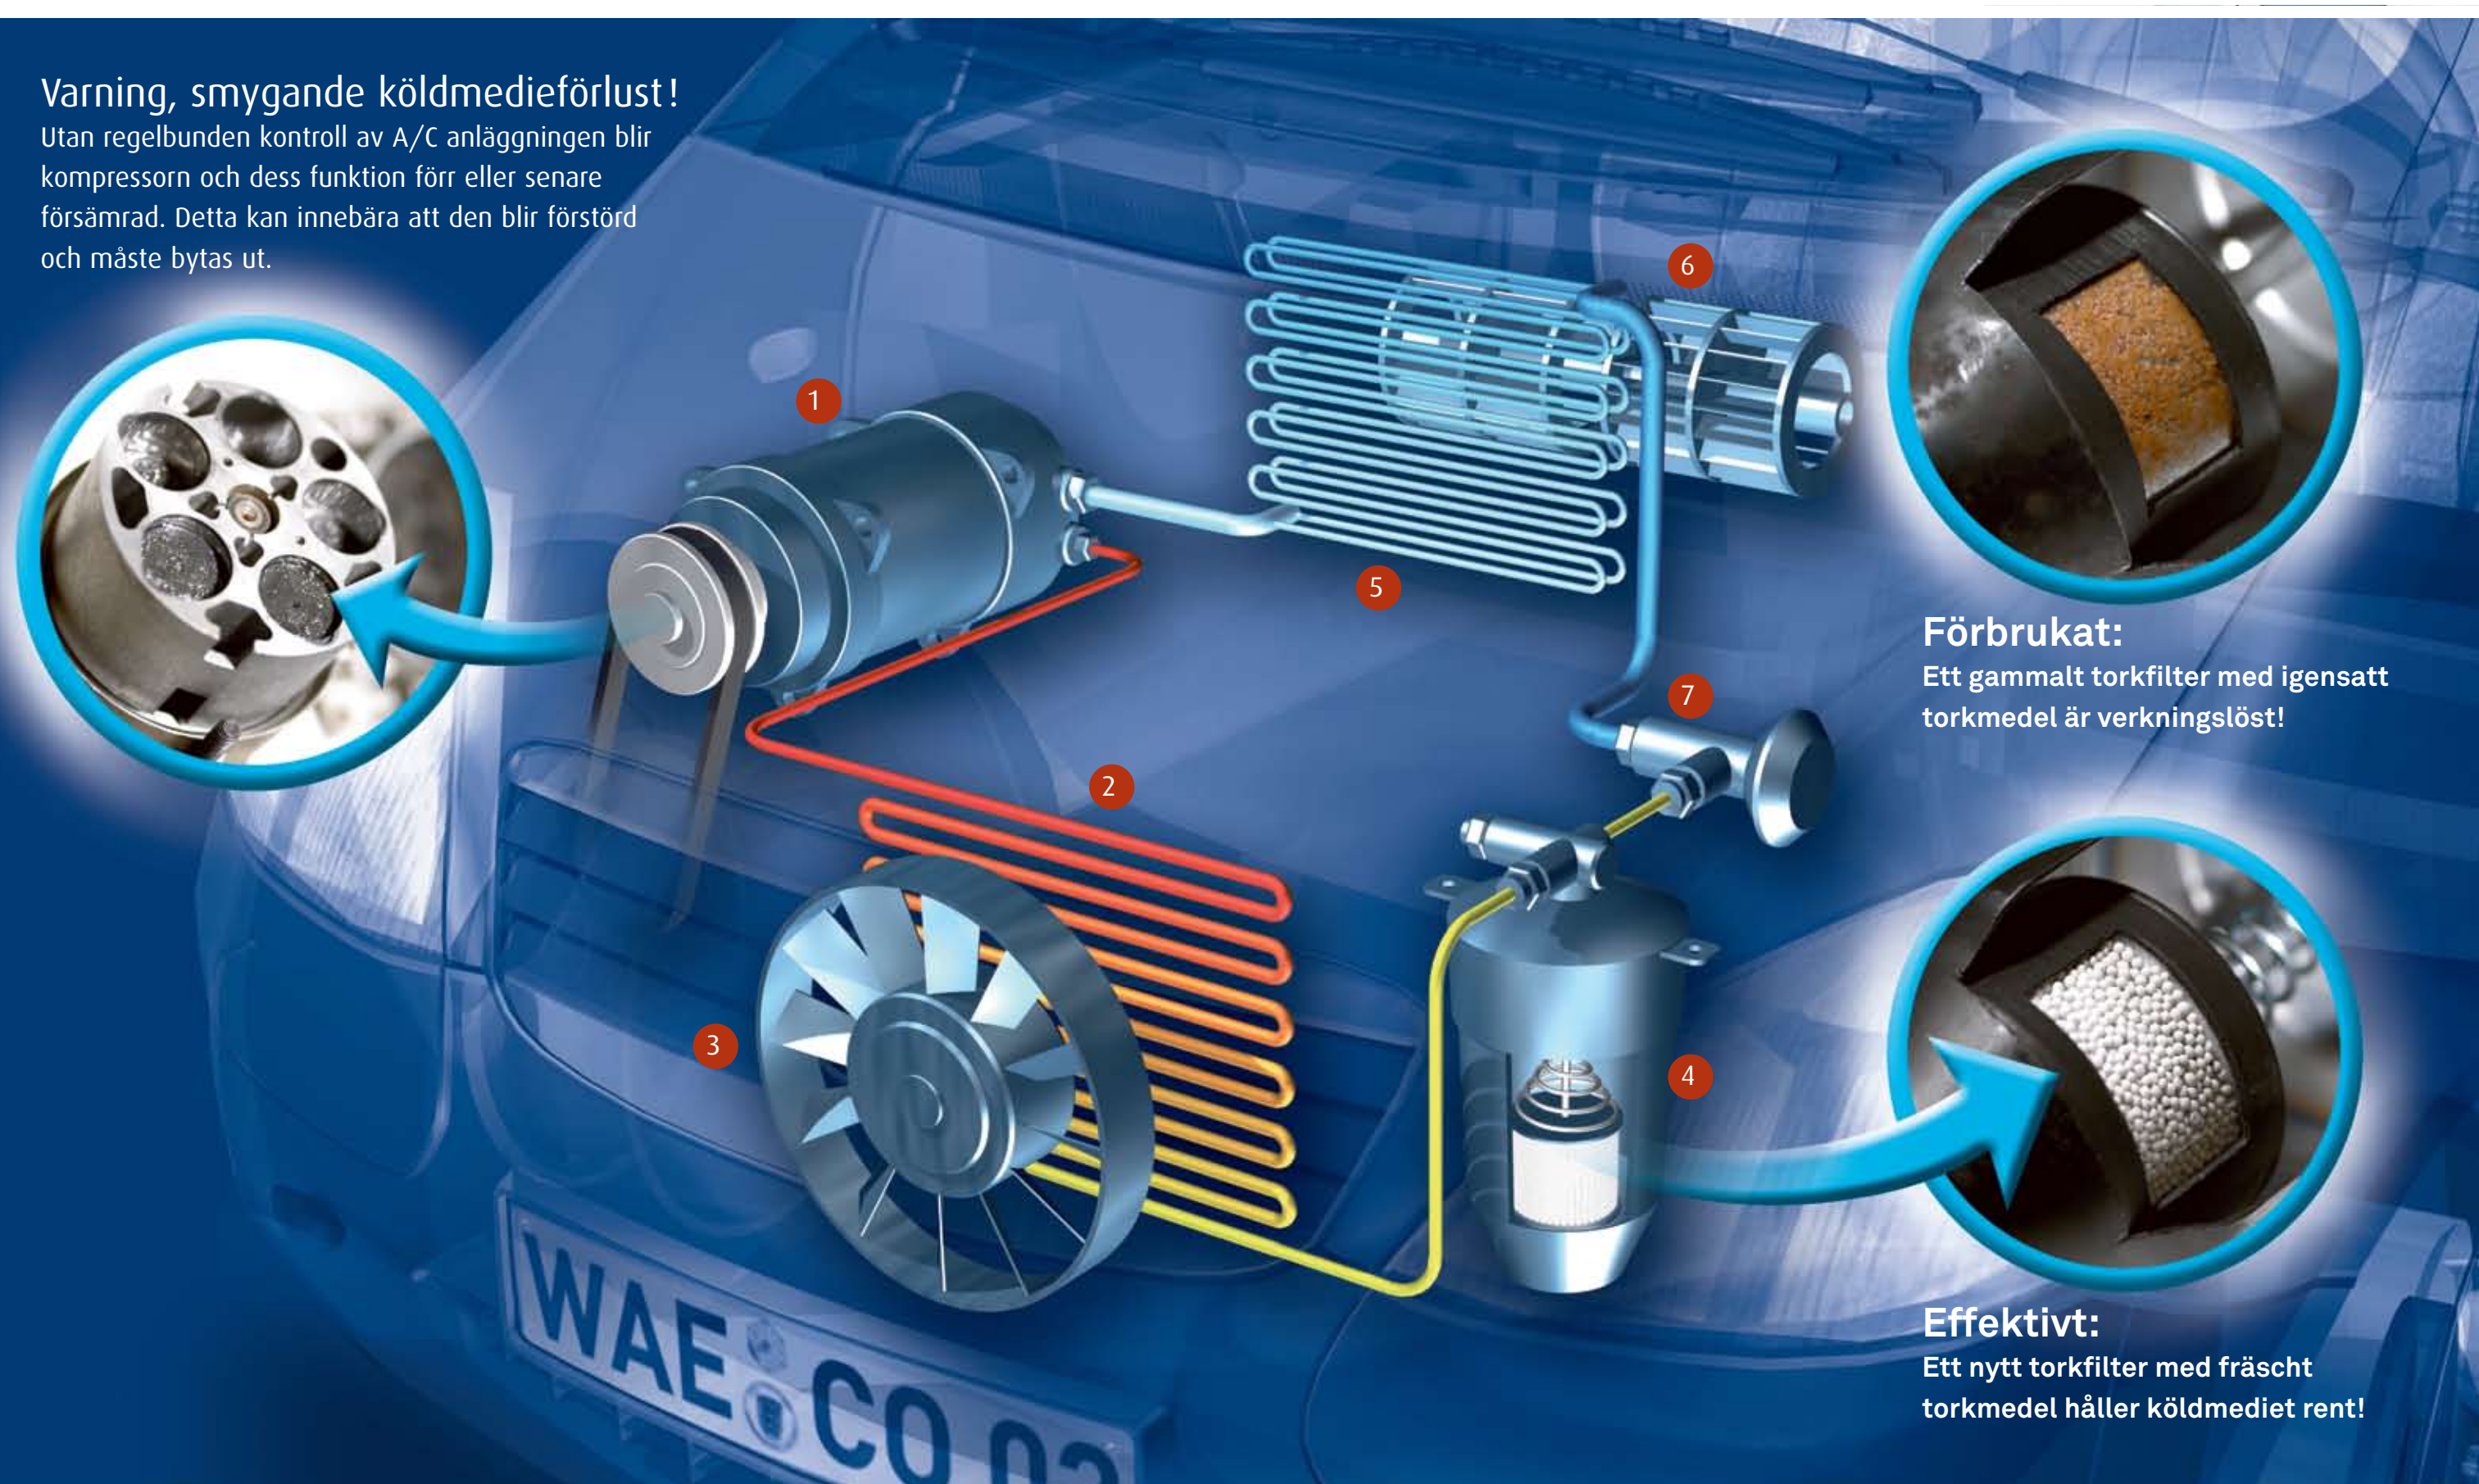
Förbrukat:
 Ett gammalt torkfilter med igensatt torkmedel är verkningslöst!

Effektivt:
 Ett nytt torkfilter med fräscht torkmedel håller köldmediet rent!

1 KOMPRESSOR	2 KONDENSOR	3 KONDENSORFLÄKT	4 TORKFILTER	5 FÖRÅNGARE	6 KUPÉFLÄKT	7 EXPANSIONSVENTIL
<p>Nedsatt effekt kan orsakas av:</p> <ul style="list-style-type: none"> • Felaktig oljemängd • Lagerskador • Läckage • Fukt • Defekt magnetkoppling <p>Symtom:</p> <ul style="list-style-type: none"> • Reducerad kyleffekt • Missljud • A/C-anläggningen ur funktion 	<p>Nedsatt effekt kan orsakas av:</p> <ul style="list-style-type: none"> • Läckage genom olycka, stenskott eller inre korrosion • Nedsmutsade, igensatta lameller <p>Symtom:</p> <ul style="list-style-type: none"> • Reducerad kyleffekt • Kondensorfläkten slår aldrig ifrån • A/C-anläggningen ur funktion 	<p>Nedsatt effekt kan orsakas av:</p> <ul style="list-style-type: none"> • Utslitna kolborstar • Avbrutna fläktblad • Elektronikfel • Kortslutning • Lagerskador <p>Symtom:</p> <ul style="list-style-type: none"> • Missljud • Reducerad kyleffekt • Kompressorn slår ofta på/av • Stigande motortemperatur 	<p>Nedsatt effekt kan orsakas av:</p> <ul style="list-style-type: none"> • Igensatt torkmedel • Igensatt partikelfilter <p>Symtom:</p> <ul style="list-style-type: none"> • Försämrade kyleffekt • A/C-anläggningen ur funktion <p><i>Torkfiltret skall alltid bytas vid reparation av A/C-anläggningen</i></p>	<p>Nedsatt effekt kan orsakas av:</p> <ul style="list-style-type: none"> • Nedsatt luftgenomflöde till exempel från löv och damm • Läckage exempelvis genom otäta packningar eller inre korrosion • Nedsmutsat pollenfilter <p>Symtom:</p> <ul style="list-style-type: none"> • Oönskad lukt, på grund av mikroorganismer • Reducerad kyleffekt • A/C-anläggningen ur funktion 	<p>Nedsatt effekt kan orsakas av:</p> <ul style="list-style-type: none"> • Utslitna kolborstar • Elektronikfel • Kortslutning • Lagerskador • Hårt nedsmutsat kupéluftfilter <p>Symtom:</p> <ul style="list-style-type: none"> • Reducerad kyleffekt • Missljud • Minskat luftflöde • A/C:n kopplar ifrån 	<p>Nedsatt effekt kan orsakas av:</p> <ul style="list-style-type: none"> • Nedisning • Läckage <p>Symtom:</p> <ul style="list-style-type: none"> • Reducerad kyleffekt • Kompressorn fungerar endast tidvis • A/C:n kopplar ifrån
